Rapport d'Expertise de l'affaire

SAPAR S.A.

AXA ASSURANCES / SERI ACCEL

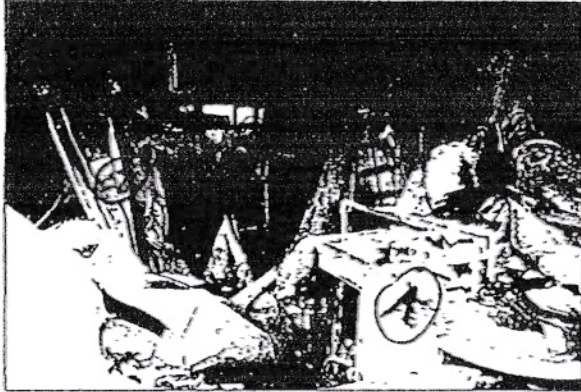
Photo n° 18 : vue générale de l'intérieur du local gel max. Le chiffre n°1 correspond à la machine gel max. Le chiffre n°2 correspond à la porte.

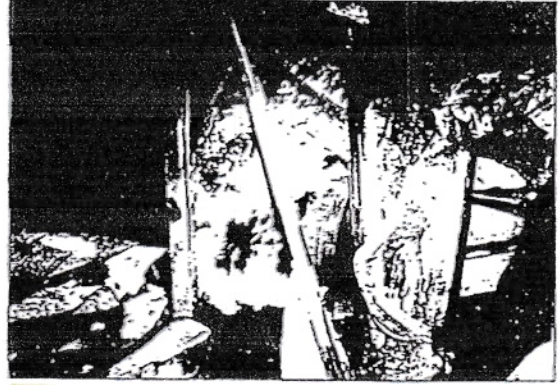
Photo n° 19 : vue rapprochée de l'ossature de la porte ouverte par le 1<sup>er</sup> témoin. Cette ossature en aluminium n'est pratiquement pas déformée alors qu'elle aurait probablement fortement souffert si le feu avait pris naissance à son niveau. La flèche indique l'emplacement approximatif où se trouvait l'interrupteur des éclairages.

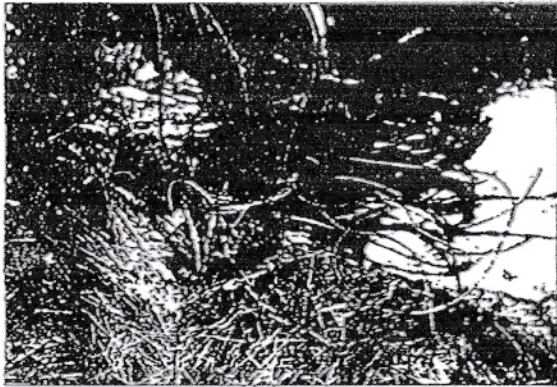
Photo n° 20 : fils électriques retrouvés à terre près de la porte et comportant aucun indice de court circuit.

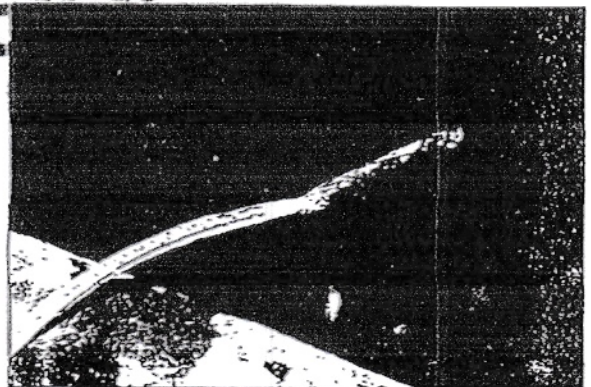
Ces derniers sont partiellement recuits mais nous n'avons constaté aucun court-circuit à leur niveau. En revanche un court-circuit est visible au niveau d'un câble de section moyenne (probablement 10mm<sup>2</sup>).

Photo n° 12 : vue rapprochée d'un fil électrique de moyenne section traversant le plafond du local gelmax et comportant un perlage de type court circuit.

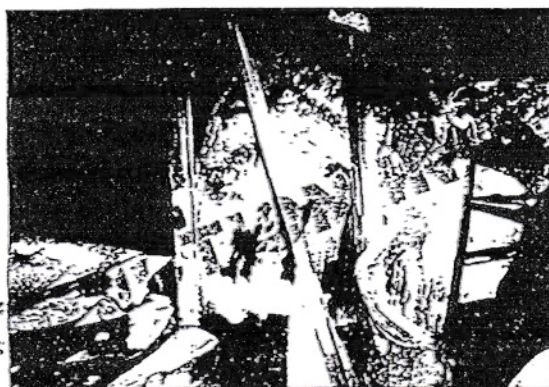
Concernant l'installation d'éclairage<sup>1</sup> du local gelmax ou du local stock décor, il ressort des déclarations de Monsieur LARUE que les éclairages étaient en principe éteints et qu'en outre aucune personne ne s'était rendue dans le local stock décor dans le courant de la matinée du lundi 21 février 2000. Par conséquent, si ces éclairages étaient effectivement éteints, ces derniers ne pouvaient constituer le moindre risque d'anomalie électrique. L'hypothèse d'un départ de feu au niveau de l'interrupteur n'est, par ailleurs, pas plausible, dans la mesure où il apparaît au vu des déclarations de ce témoin que le feu était déjà important lorsqu'il aurait ouvert la porte du local gelmax, notamment au niveau de la cloison séparative avec le local stock décor. Monsieur LARUE nous précisa en effet que le feu faisait des rouleaux en partie haute de ce local, ce qui signifie que dans l'hypothèse d'un départ de feu au niveau de l'interrupteur, ce dernier aurait été déjà totalement brûlé à l'arrivée de Monsieur LARUE. L'inflammation de cet interrupteur est donc, à l'évidence, la conséquence du feu régnant déjà à l'intérieur du local gelmax.

Photo n° 19 : vue rapprochée de l'ossature de la porte ouverte par le 1<sup>er</sup> témoin. Cette ossature en aluminium n'est pratiquement pas déformée alors qu'elle aurait fortement souffert si le feu avait pris naissance à son niveau notamment à l'emplacement de l'interrupteur des éclairages.
