Rapport d'Expertise de l'affaire

SAPAR S.A.

AXA ASSURANCES / SERI ACCEL

SA SAPAR
Incendie du lundi 21 février 2000
Zone Artisanale de Bauve
Rue du Vide Arpent
77100 MEAUX

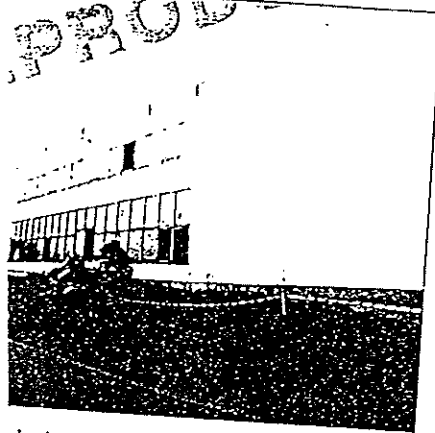
Photo n° 1 : vue de la façade avant du bâtiment, avec en fond le bureau et au fond à gauche, la partie technique. La flèche indique l'endroit d'où le feu est parti.

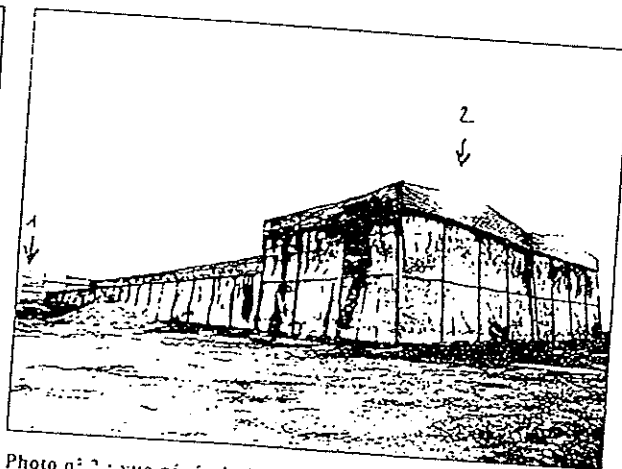
Photo n° 2 : vue générale de la façade arrière du bâtiment et de la façade latérale gauche. La flèche n°1 indique le local technique non touché par l'incendie. La flèche n°2 indique la zone approximative de départ d'incendie.

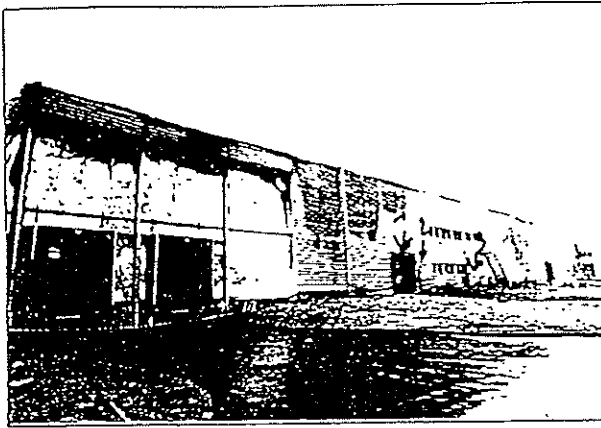
Photo n° 3 : vue rapprochée de la zone de départ d'incendie. Le chiffre n°1 indique le quai donnant dans le local de stockage de cartons vides. Le chiffre n°2 indique la porte d'accès au réfectoire, située près de la zone origine.

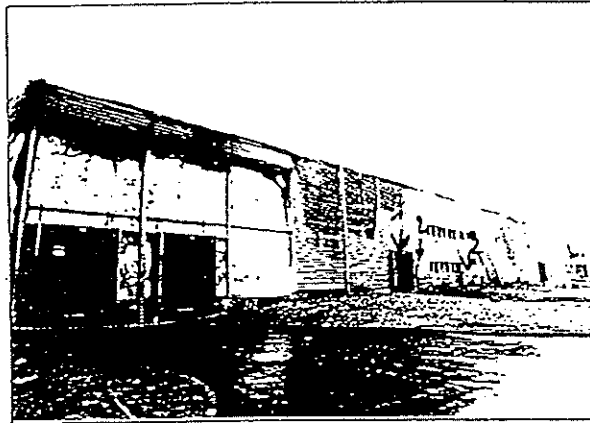
Photo n° 3 : vue rapprochée de la zone de départ d'incendie. Le chiffre n°1 indique le quai donnant dans le local de stockage de cartons vides. Le chiffre n°2 indique la porte d'accès au réfectoire, située près de la zone origine. Le chiffre n°3 indique la porte du couloir des vestiaires.

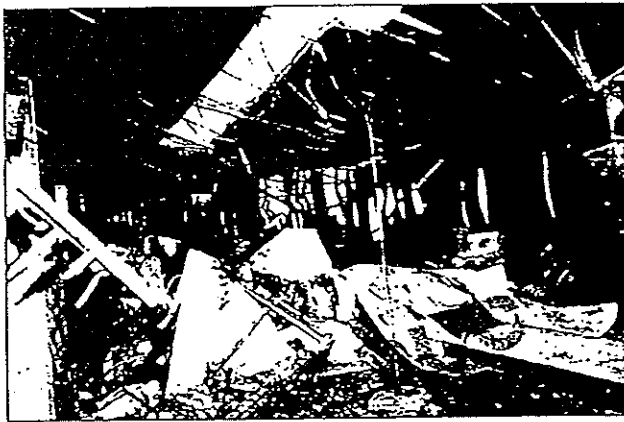
En outre, se trouvait dans la zone origine de l'incendie et à proximité de cette dernière, un stock très important de cartons vides, pour la plupart pliés, qui constituèrent donc un combustible de choix dans la phase initiale du sinistre. Un feu naissant non maîtrisé, même de faible ampleur, à proximité immédiate d'un tel stockage de cartons, ne pouvait donc que se propager rapidement à l'ensemble du bâtiment.

Photo n° 14 : vue générale de l'intérieur du bâtiment, essentiellement compartimenté par des panneaux sandwichs.

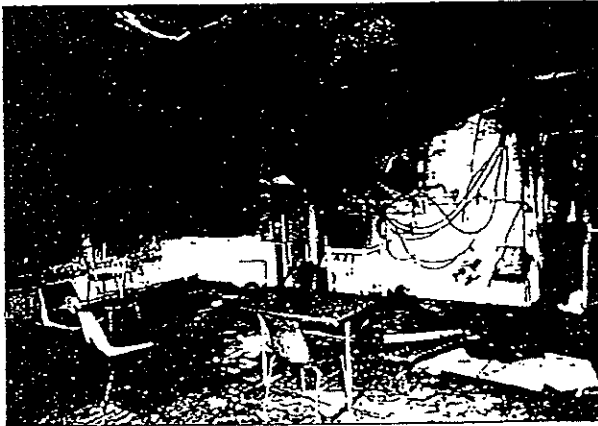
Photo n° 16 : le réfectoire près de la zone origine est peu détérioré.

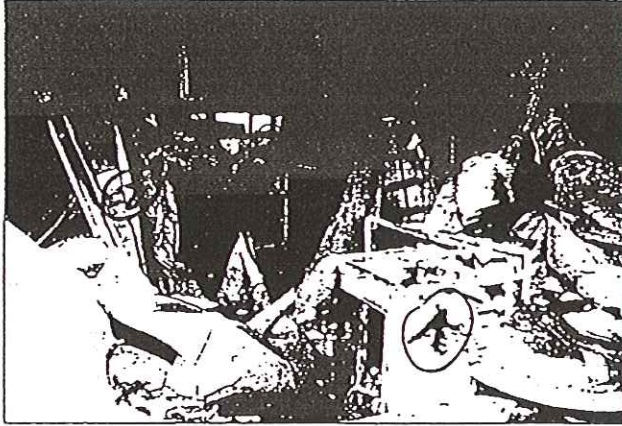
Photo n° 18 : vue générale de l'intérieur du local gel max. Le chiffre n°1 correspond à la machine gel max. Le chiffre n°2 correspond à la porte.

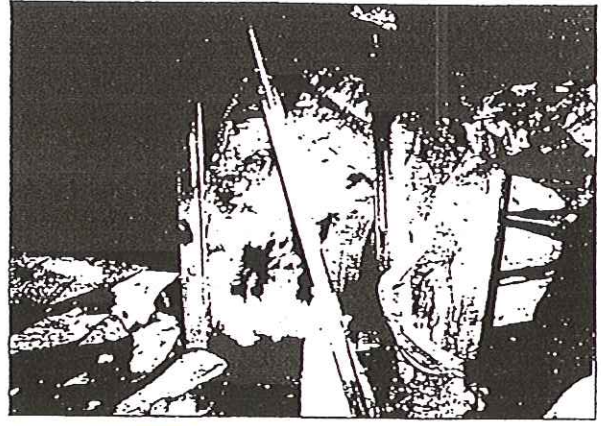
Photo n° 19 : vue rapprochée de l'ossature de la porte ouverte par le 1^{er} témoin. Cette ossature en aluminium n'est pratiquement pas déformée alors qu'elle aurait probablement fortement souffert si le feu avait pris naissance à son niveau. La flèche indique l'emplacement approximatif où se trouvait l'interrupteur des éclairages.

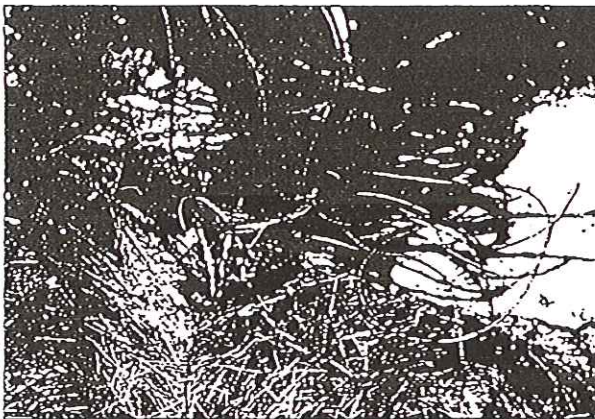
Ces derniers sont partiellement recuits mais nous n'avons constaté aucun court-circuit à leur niveau. En revanche un court-circuit est visible au niveau d'un câble de section moyenne (probablement 10mm²).

Photo n° 20 : fils électriques retrouvés à terre près de la porte et comportant aucun indice de court circuit.

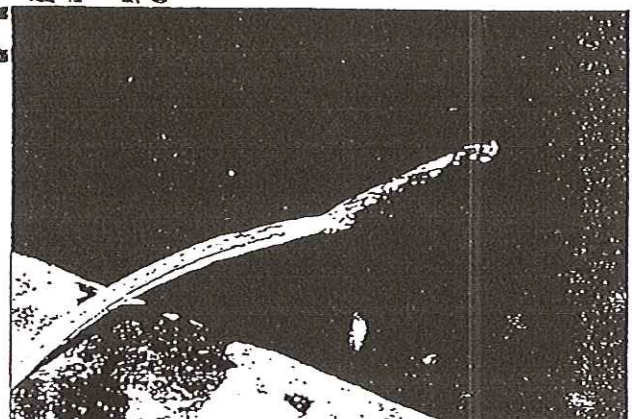
Photo n° 12 : vue rapprochée d'un fil électrique de moyenne section traversant le plafond du local gelmax et comportant un perlage de type court circuit.

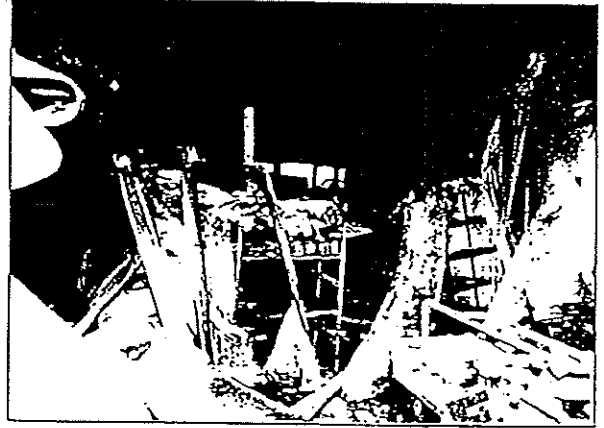
La partie la plus détruite du local gelmax se situe au niveau de la cloison séparative avec le local stock décor. Cette cloison de type panneaux sandwichs, est fortement oxydée et pliée alors même que le mur en dur situé à l'opposé de la porte d'entrée du local gelmax, n'est que noirci par les suies. Un poteau métallique est littéralement vrillé par la chaleur.

Photo n° 23 : la zone la plus détruite dans le local gelmax se situe au niveau de la cloison séparative avec le local stock décor (flèche).

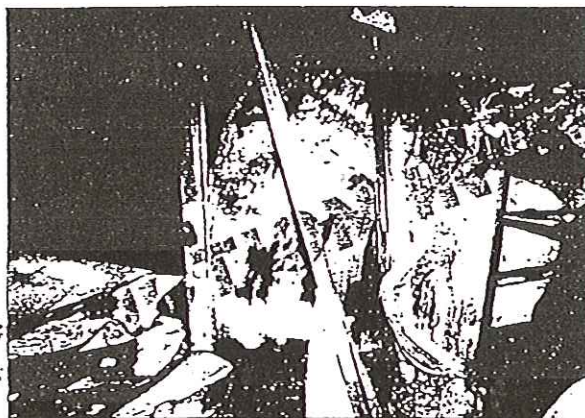
Concernant l'installation d'éclairage¹ du local gelmax ou du local stock décor, il ressort des déclarations de Monsieur LARUE que les éclairages étaient en principe éteints et qu'en outre aucune personne ne s'était rendue dans le local stock décor dans le courant de la matinée du lundi 21 février 2000. Par conséquent, si ces éclairages étaient effectivement éteints, ces derniers ne pouvaient constituer le moindre risque d'anomalie électrique. L'hypothèse d'un départ de feu au niveau de l'interrupteur n'est, par ailleurs, pas plausible, dans la mesure où il apparaît au vu des déclarations de ce témoin que le feu était déjà important lorsqu'il aurait ouvert la porte du local gelmax, notamment au niveau de la cloison séparative avec le local stock décor. Monsieur LARUE nous précisa en effet que le feu faisait des rouleaux en partie haute de ce local, ce qui signifie que dans l'hypothèse d'un départ de feu au niveau de l'interrupteur, ce dernier aurait été déjà totalement brûlé à l'arrivée de Monsieur LARUE. L'inflammation de cet interrupteur est donc, à l'évidence, la conséquence du feu régnant déjà à l'intérieur du local gelmax.

Photo n° 19 : vue rapprochée de l'ossature de la porte ouverte par le 1^{er} témoin. Cette ossature en aluminium n'est pratiquement pas déformée alors qu'elle aurait fortement souffert si le feu avait pris naissance à son niveau notamment à l'emplacement de l'interrupteur des éclairages.
