N° Sinistre : 00 9475 8083 87

Date Sinistre: 21/02/2000

RAPPORT D'EXPERTISE PRELIMINAIRE

Affaire: Incendie SA SAPAR
Zone artisanale de Bauve
Rue du Vide Arpent
77100 - MEAUX

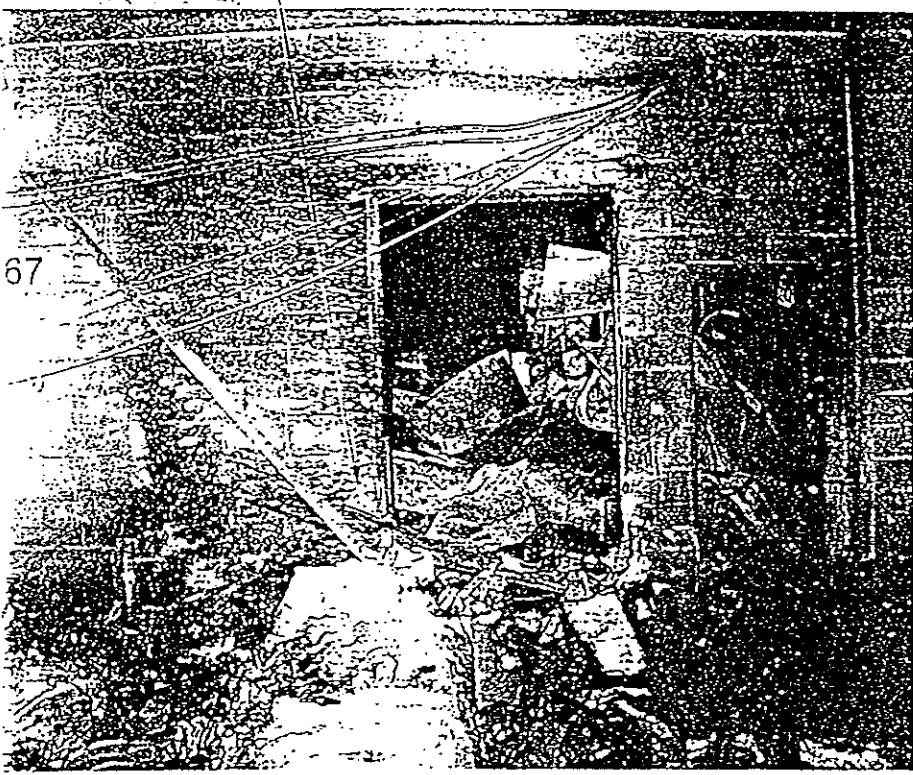
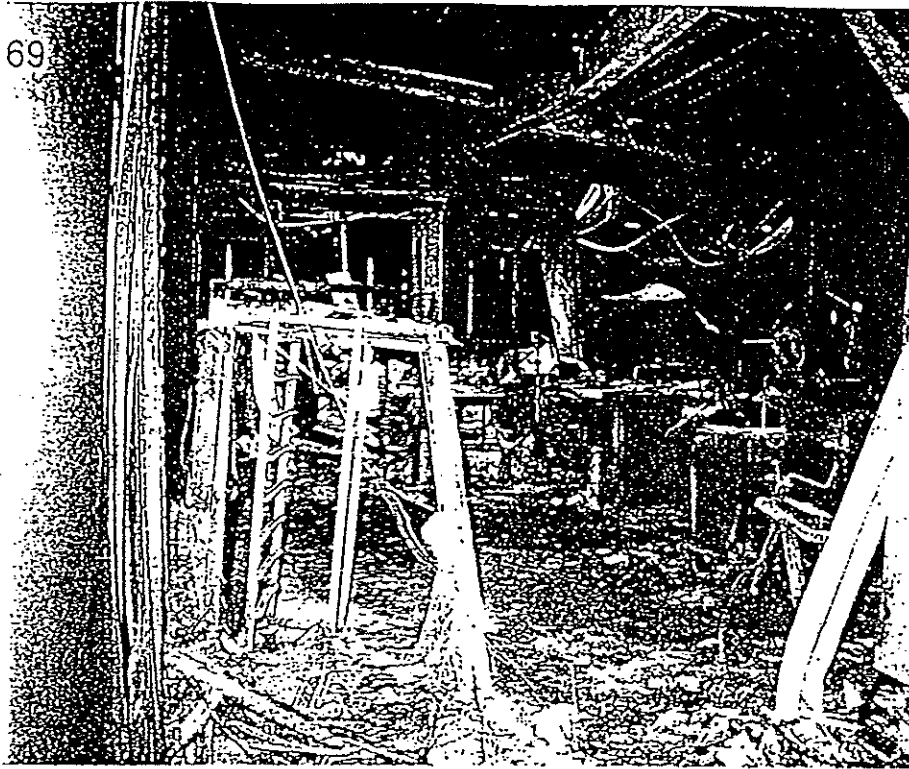
Photos N°2 & 3: vue de l'accès aux locaux GELMAX et STOCK DECOR

- de façon certaine, la porte d'accès coulissante séparant le local de stockage des cartons des locaux GELMAX et STOCK DECOR était ouverte. Selon les habitudes de l'entreprise, ce fait est inhabituel.
- il existe un point chaud, pratiquement entre la zone GELMAX et à la limite de la zone STOCK DECOR:
 - la déformation des poutres métalliques de plafond est dans cette zone la plus importante,
 - un des poteaux verticaux a flué sous l'effet de la température.

La porte coulissante d'accès aux locaux était ouverte au moment de l'incendie

On observe la déformation plus importante des poutres et le fluage du poteau

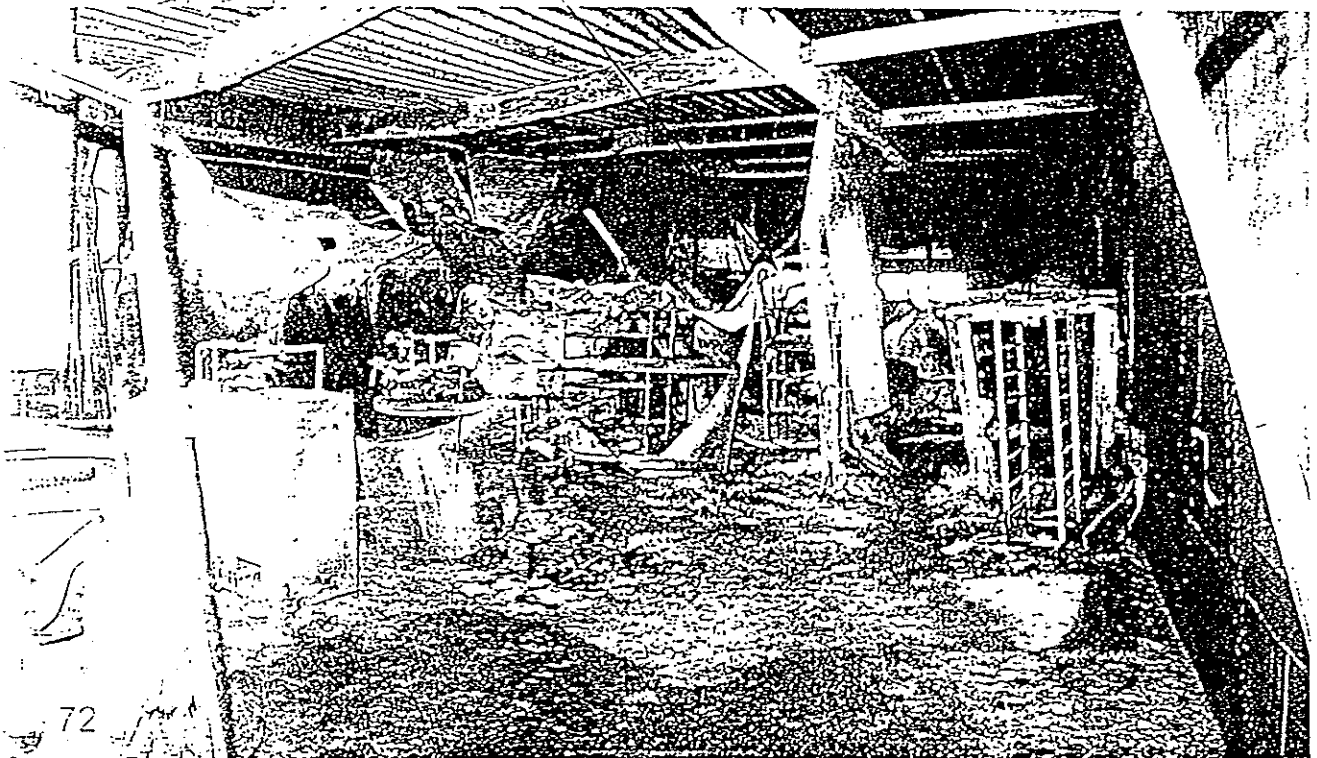
Photos N°4. 5: vues générales du local GELMAX

Les vestiges de l'armoire électrique ne permettent pas de se prononcer quant à un éventuel défaut interne. (vue N°5)

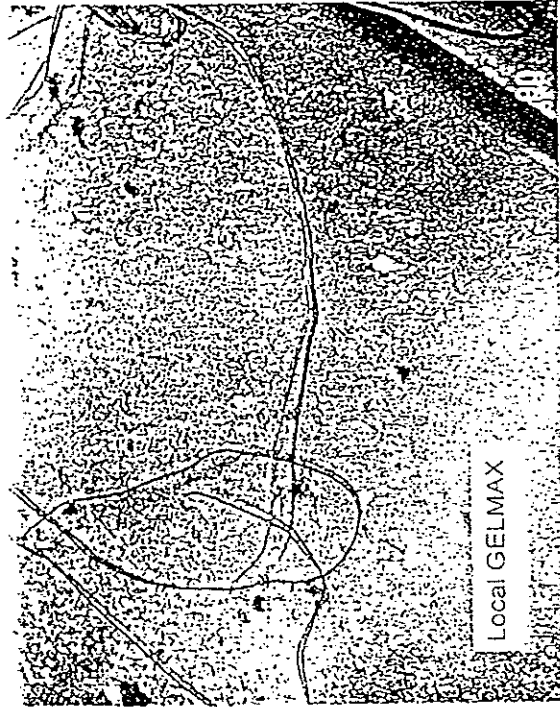
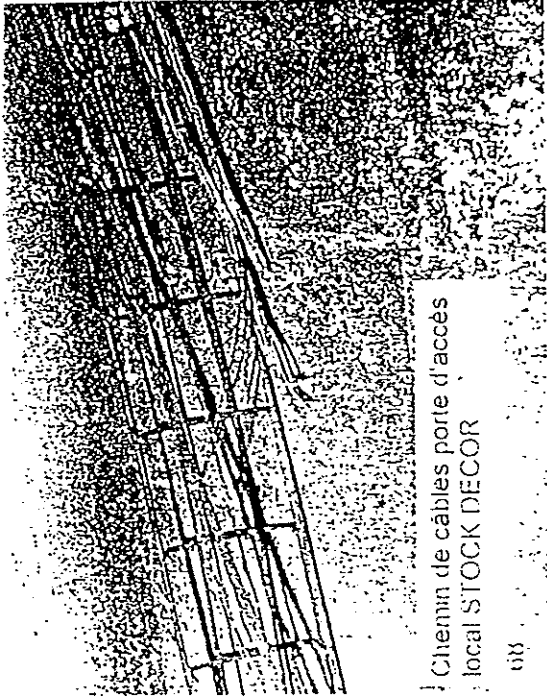
Photos N°11, 12, 13, 14: vue de différents conducteurs présentant des traces de fusion

Dans les décombres, nous trouvons plusieurs tronçons de câble en cuivre présentant des traces de fusion thermique. (planche N°5)

Ils ne présentent pas de trace caractéristique d'arc électrique.

On observe que certains conducteurs se sont vidés sous l'effet de la chaleur, ils présentent une forme conique caractéristique.

On observe la présence de gouttes de cuivre, dont certaines présentent des cratères d'évacuation de gaz.

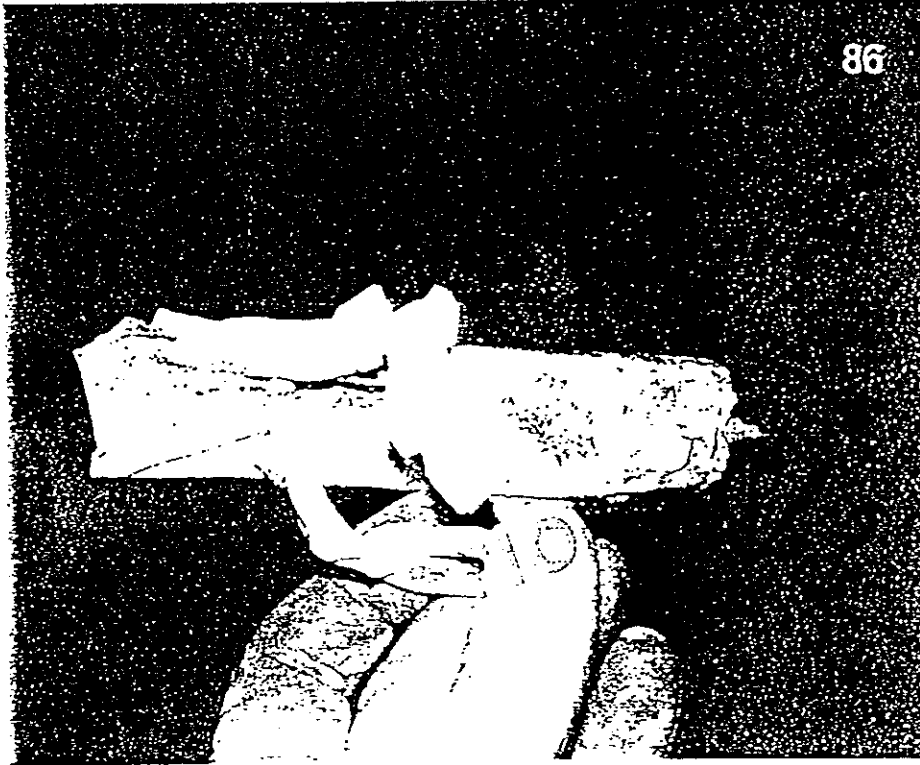
Photo N°24: vue d'un tube fluorescent du local GELMAX

La déformation des tubes traduit un flux thermique intense appliqué rapidement.

On peut repérer la position du tube par rapport aux contacts de branchement:

Les tubes se sont déformés dans un plan vertical.
