Rapport d'Expertise de l'affaire

SAPAR S.A.

AXA ASSURANCES / SERI ACCEL

SA SAPAR
Incendie du lundi 21 février 2000
Zone Artisanale de Bauve
Rue du Vide Arpent
77100 MEAUX

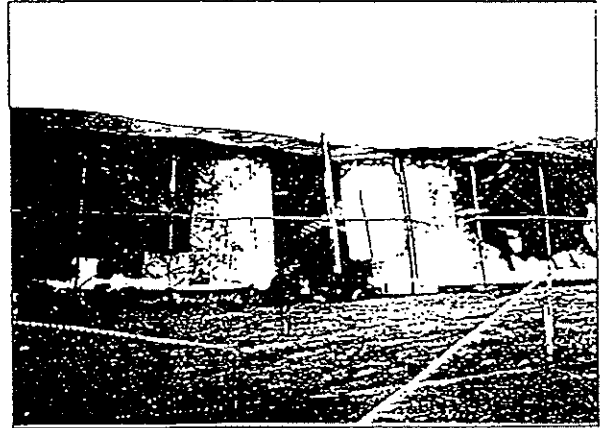
Photo n° 4 : vue générale de la façade latérale droite du bâtiment, opposée à la zone origine.

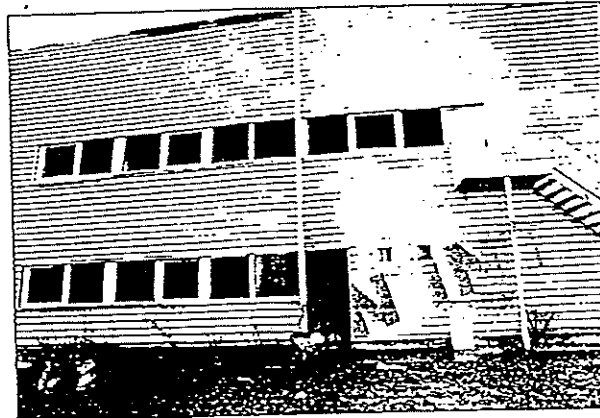
Photo n° 7 : vue générale de la façade du bâtiment près de la zone origine. Les fenêtres du 1^{er} étage sont celles de l'appartement occupé par M. LARUE et Mme ITASSE.

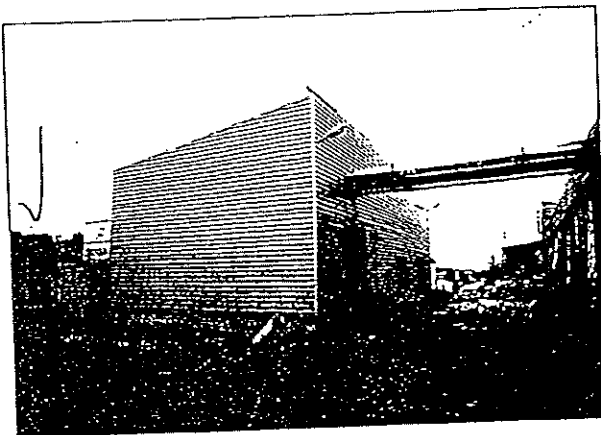
Photo n° 10 : vue extérieure du local technique où se trouvent le transformateur, le tableau général basse tension, la chaudière et la centrale de froid.
